Tehostetun kelinseurantajärjestelmän kokeilu

Tieliikenteen telematiikan E18-kokeilualue

Tielaitoksen selvityksiä

5/1999

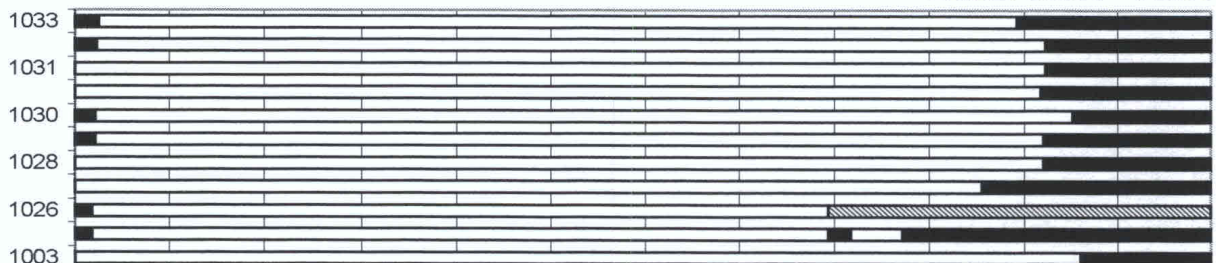
**Anturi 3
(toinen ehto)**■ $a(3) > 0$ □ $a(3)$ ei täytä
ehtoa

▨ arvo puuttuu

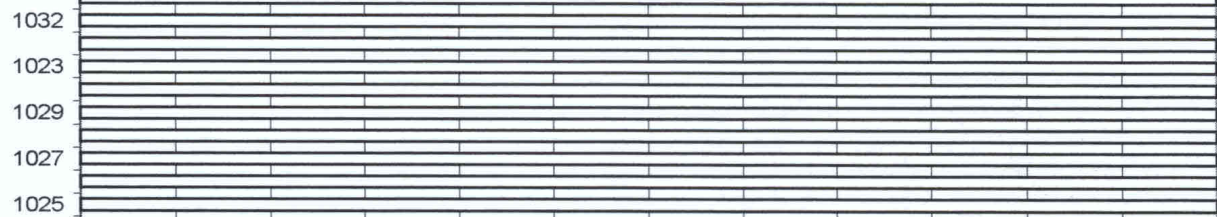
**Anturi 5
(toinen ehto)**

Liitteestä puuttuu kahden anturin käyttäytymisen kuvaajat. Tuulen keskinopeusanturi n:o 16 näytti jokaisena tarkkailuajankohtana lukemaa, joka oli alle raja-arvon 11,9 m/s, joten sen graafista esitystä ei katsottu mielekkääksi. Lisäksi näkyvyysanturi n:o 26, joka oli ainoastaan tiesääasemalla 1025, näytti jokaisena tarkkailuajanjaksona säännöllisesti lukemaa, joka oli yli raja-arvon 0,31.

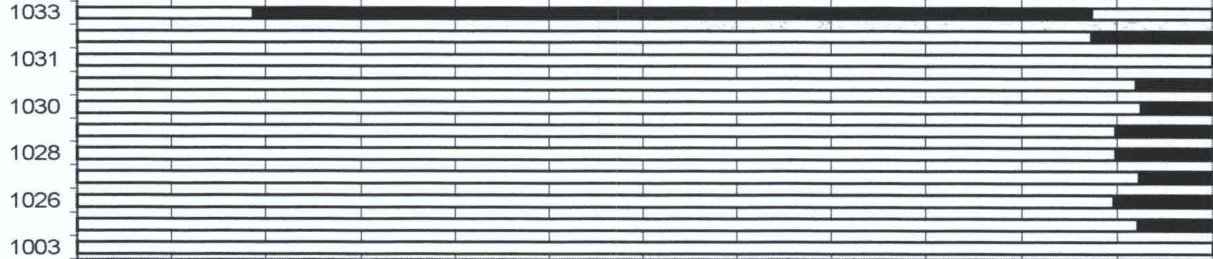
Anturit 5 ja 8

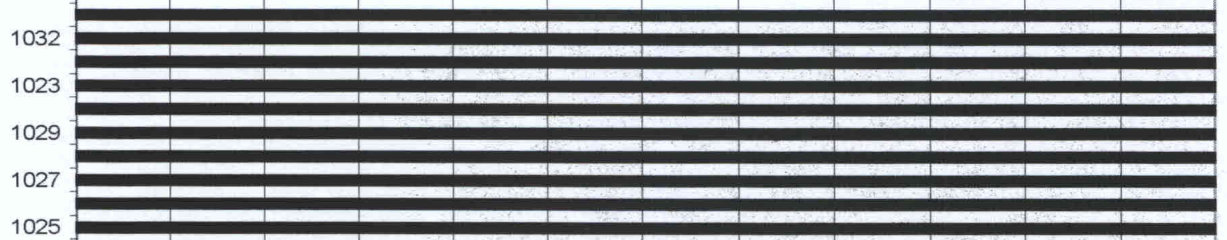
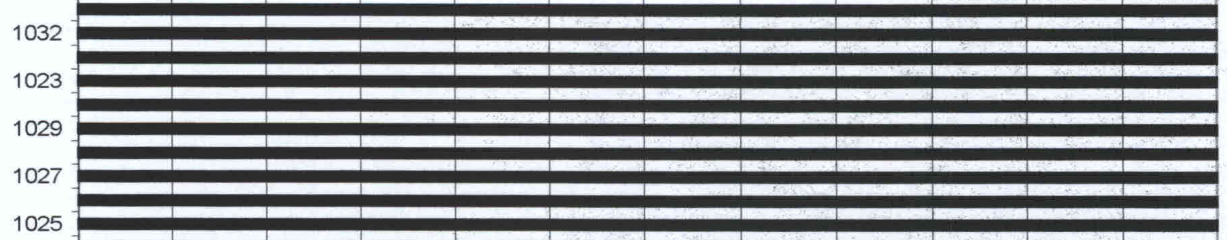
Anturit 5 ja 8
